# COMUNE DI **MASI**

## SECONDO PIANO DEGLI INTERVENTI

## **CENTRO STORICO** **schede rilevamento**

**COMUNE DI MASI (PROVINCIA DI PADOVA) PRG VARIANTE 2003**

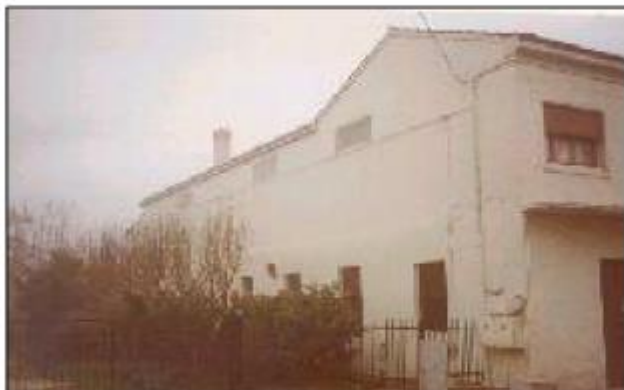
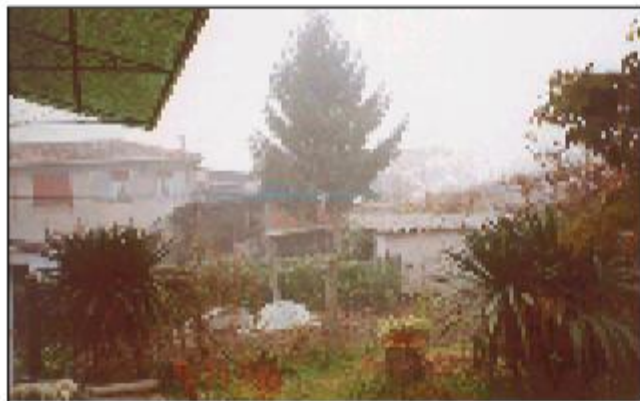
**cellula n°1**

| STATO DI CONSERVAZIONE | buono | X | | | X | X | | X | | | |
| ANNESSO RESIDENZIALE DI RECENTE COSTRUZIONE, PRIVO DI PARTICOLARI VALENZE STORICO AMBIENTALI | | | | | | | | | | | |

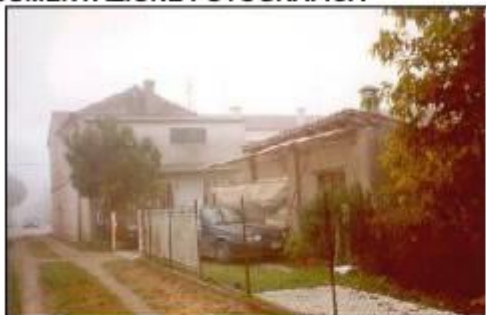
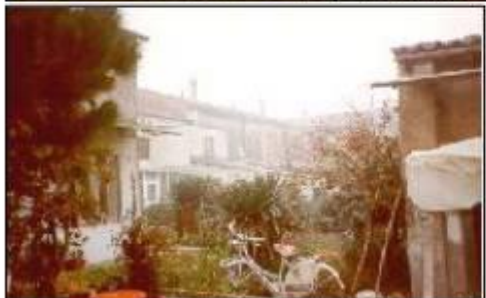
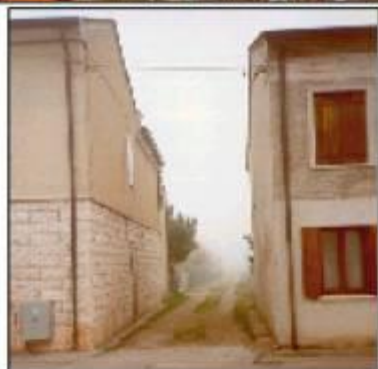
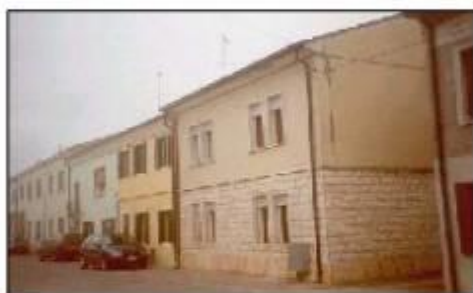
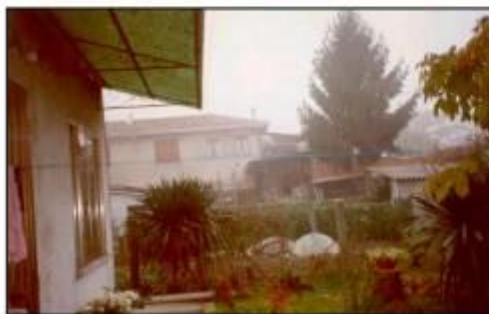
**DOCUMENTAZIONE FOTOGRAFICA**

| EDIFICIO PARTE DELLA CORTINA URBANA DI ANTICO IMPIANTO; MANTIENE IN PARTE IL SEDIME E L'IMPOSTAZIONE ORIGINARIA, NELLA PARTE INTERNA SONO PRESENTI CORPI MINORI AGGIUNTI DA RIORDINARE. LA PORZIONE D'ANGOLO HA SUBITO I RIMANEGGIAMENTI PIU' PESANTI, SI RENDE QUINDI NECESSARIO IL RECUPERO DI UN'IMMAGINE URBANA PIU' CONGRUENTE IN PARTICOLARE CON RIPRISTINO DI SERRAMENTI IN LEGNO DI TIPO TRADIZIONALE E LA RIMOZIONE DEL RIVESTIMENTO IN PIETRA DEL PIANO TERRA | | | | | | | | | | |

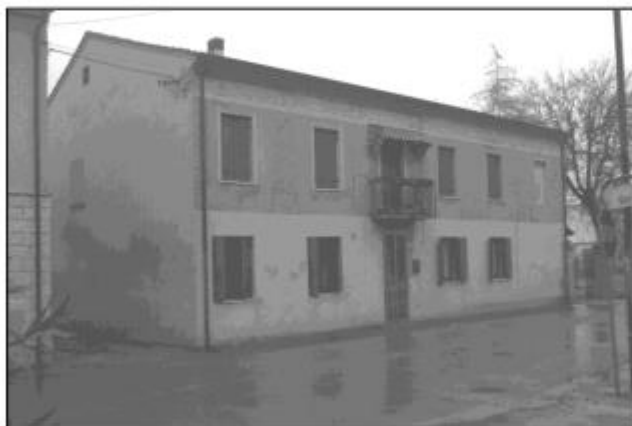
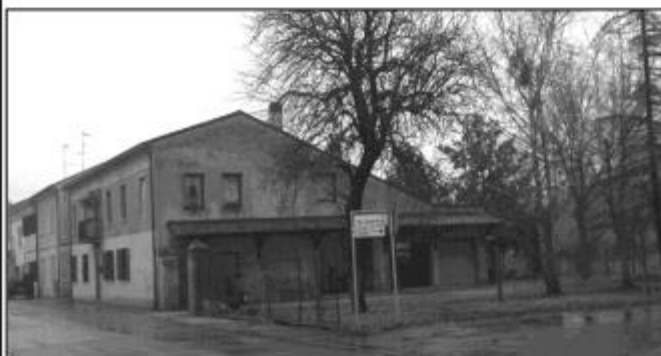
**CELLULA n° 4**

| STATO<br>DI<br>CONSERVAZIONE | | buono | X | X | X | | | | | | X |
| | | mediocre | | | | X | | X | | | |
| | | cattivo | | | | | | | X | | |
| EDIFICIO IN LINEA CHE HA IN GRAN PARTE MANTENUTO I CARATTERI ORIGINALI. IL PROLUNGAMENTO SU RETRO E' PIU' RECENTE, IN TERMINI DI IMMAGINE URBANA VIENE A SVOLGERE UN RUOLO NUOVO RISPETTO AL PASSATO IN RELAZIONE ALLA NUOVA VIABILITA' INTRODotta CON LA STRADA "VIA MONS. MASIERO" SU CUI VIENE A PROSPETTARE. GLI INTERVENTI DI AMPLIAMENTO MEDIANTE SPOPRAELEVAZIONE PREVISTI DOVRANNO ESSERE RIVOLTI ALLA RIQUALIFICAZIONE E RINFORZO DI TALE PROSPETTO DI "QUINTA" SULLA NUOVA VIA. | | | | | | | | | | | |

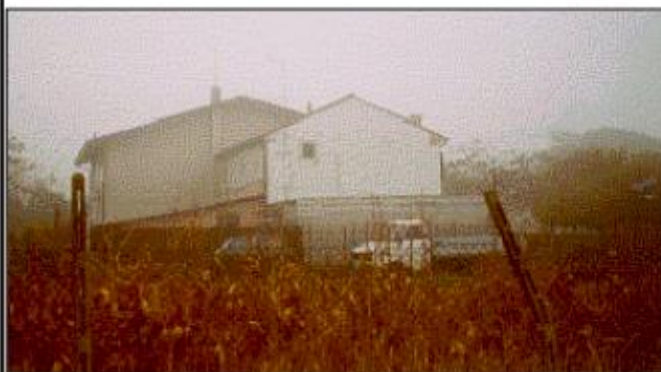
**CELLULA N° 5**

| AREA INEDIFICATA RESIDUALE; SI PREVEDE L'INSERIMENTO DI UN NUOVO FABBRICATO CON ALTEZZA MASSIMA ML 7,50 A TIPOLOGIA IN LINEA. TIPOLOGIA SECONDO I CARATTERI DEL CENTRO STORICO | | | | | | | | | | |

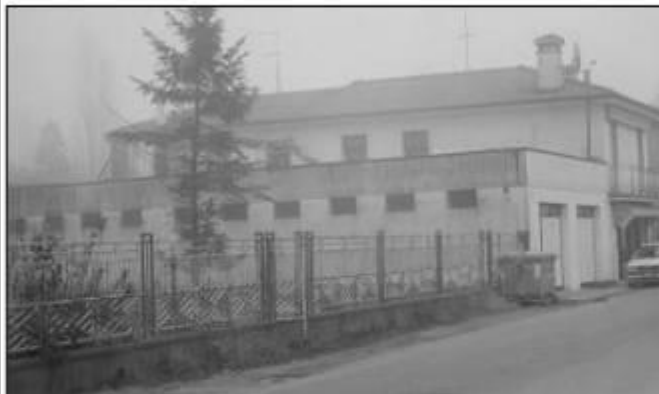
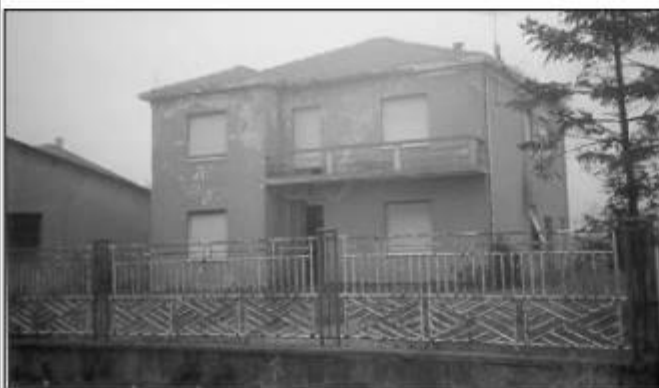
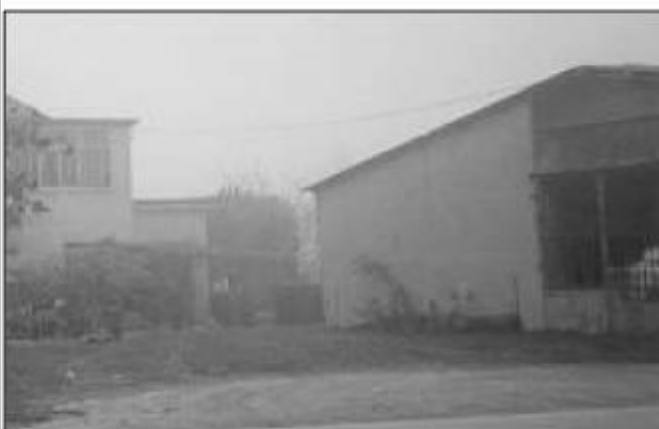
**CELLULA N° 7**

EDIFICIO IN CORSO DI COSTRUZIONE DERIVANTE DA TOTALE DEMOLIZIONE E RICOSTRUZIONE DEI FABBRICATI PRECEDENTI (RAPPRESENTATI IN DOCUMENTAZIONE FOTOGRAFICA). GLI ELABORATI GRAFICI RIPORTANO INVECE IL NUOVO EDIFICIO COME DA PROGETTO

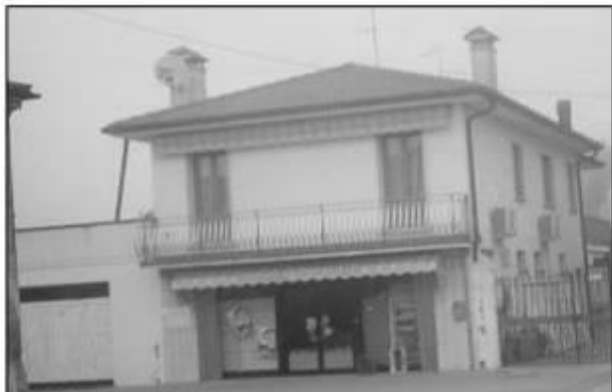
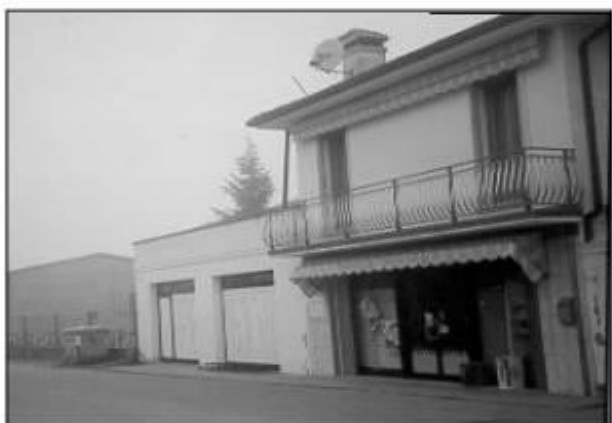
**CELLULA N° 8**

| | buono | X | X | X | X | | X | | |
| | mediocre | | | | | | | X | X |

EDIFICIO COMPLETAMENTE RISTRUTTURATO NEGLI ANNI SESSANTA - SETTANTA. AL PIANO TERRA E' DESTINATO A NEGOZIO E LABORATORIO ARTIGIANALE; IL PIANO PRIMO E' AD USO RESIDENZIALE. E' AMMISSIBILE LA SOPRAELEVAZIONE DELLA PARTE AD UN PIANO ATTUALMENTE CON COPERTURA PIANO, RICREANDO UNA CORTINA URBANA E OMOGENEIZZANDO LE COPERTURE SECONDO I CARATTERI TIPOLOGICI DEL CENTRO STORICO.

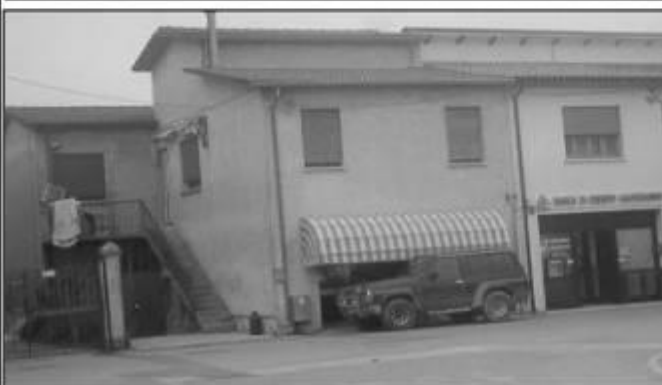
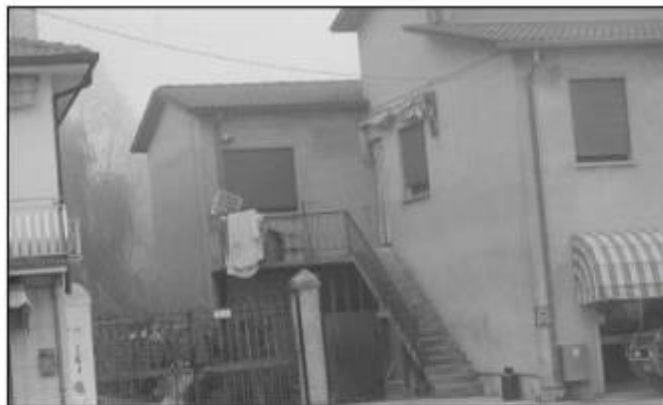
**CELLULA N° 9**

| | cattivo | | | | | | | X | X |

EDIFICIO CHE HA SUBITO PESANTI TRASFORMAZIONI PERDENDO IN MODO IRREVERSIBILE I CARATTERI ORIGINARI

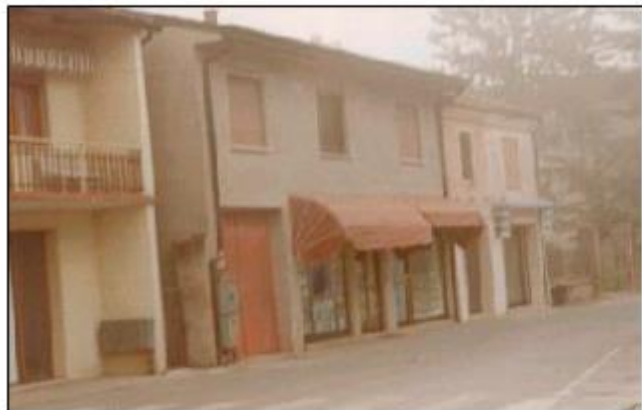
**CELLULA N° 10**

| | mediocre | X | X | X | X | | X | X | |

LINEA EDIFICATA DELLA QUINTA URBANA. HA SUBITO DIVERSE TRASFORMAZIONI PUR CONSERVANDO ALCUNI CARATTERI ORIGINALI. I CARATTERI TIPOLOGICI CONGRUENTI ALLE CARATTERISTICHE AMBIENTALI ANDRANNO IN PARTE RECUPERATI MEDIANTE RIORDINO DELLE FOROMETRIE, CON ALLINEAMENTO E LIEVE RIDIMENSIONAMENTO DEI FORI VETRINA AL PIANO TERRA, E RECUPERO DI UNA TEORIA FOROMETRICA DI FORMA RETTANGOLARE CON LATO MINORE UGUALE ALLA BASE E OSCURI IN LEGNO AL PIANO PRIMO.

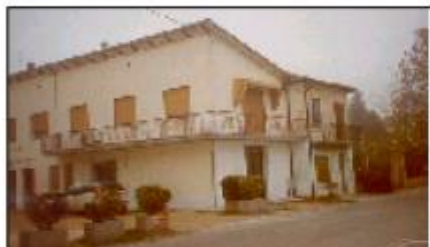
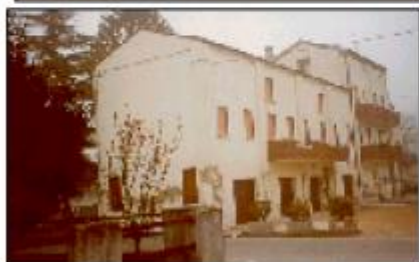
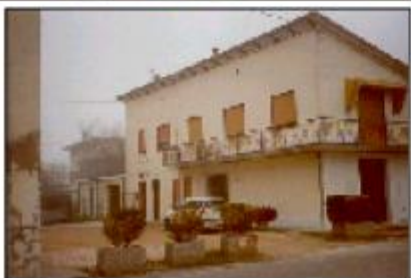
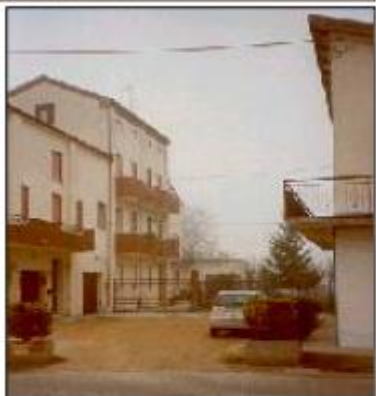
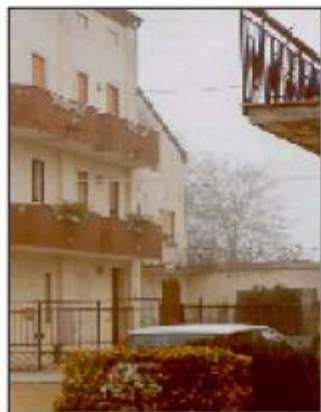
**DOCUMENTAZIONE FOTOGRAFICA**

| STATO<br>DI<br>CONSERVAZIONE | | muratura | solai | copertura | intonaci | camini | infissi | tinte | esterni |
| | buono | x | x | x | x | | x | x | |
| | mediocre | | | | | | | | x |

CORTE URBANA DI IMPIANTO ANTICO PESANTEMENTE RIMANEGGIATA IN EPOCHE DIVERSE. IN PARTICOLARE SI DISTINGUE LA PARTE OVEST PER LA PRESENZA DI UN EDIFICIO A TRE PIANI PIU' SOTTOTETTO CHE RAPPRESENTA LA SAGOMA PIU' ANTICA. LA FOROMETRIA E I POGGIOLI COSTITUISCONO UN ELEMENTO INCONGRUO SU UN IMPIANTO ANTICO IN PARTE ANCORA LEGGIBILE E RECUPERABILE. LA PORZIONE EST PIU' RECENTE (ANNI 40 - 50) PRESENTA INOLTRE UNA COPERTUA A FALDA UNICA CONTRASTANTE CON LE CARATTERISTICHE TIPOLOGICHE DEL CENTRO STORICO. GLI INTERVENTI DOVRANNO ESSERE RIVOLTI AL RECUPERO DI UN'IMMAGINE URBANA CONGRUENTE AL CONTESTO AMBIENTALE. GLI SPAZI ESTERNI DOVRANNO ESSERE VALORIZZATI NELLA LORO FUNZIONE E DIGNITA' DI ELEMENTO CONNETTIVO DELLA CELLULA

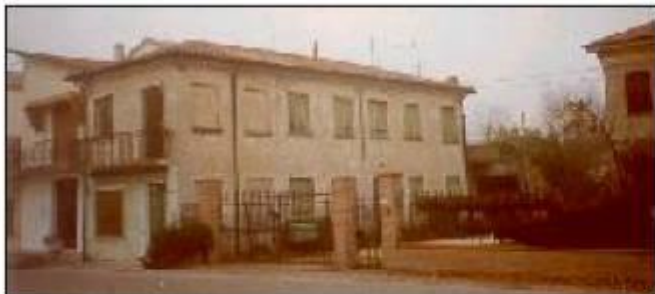
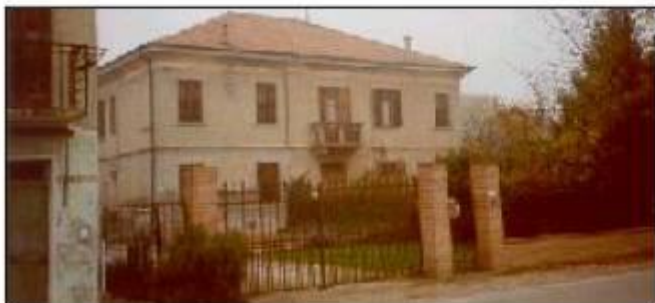
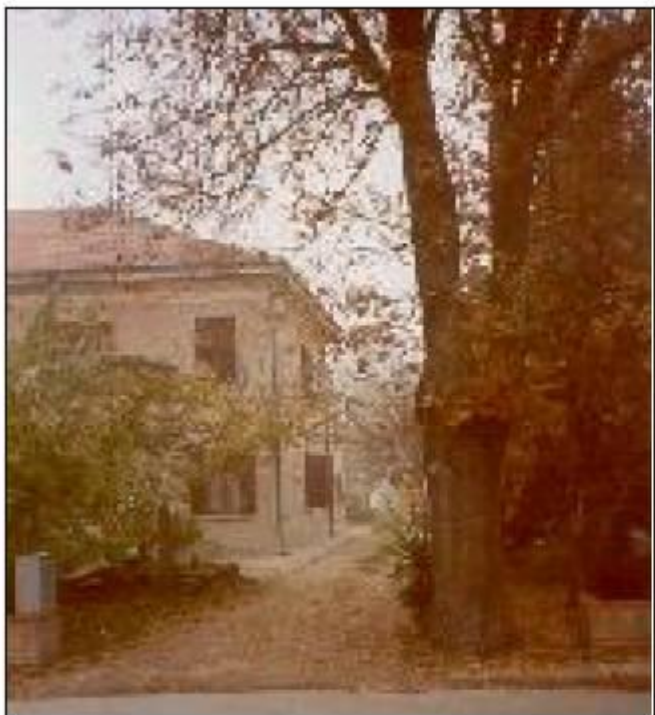
**DOCUMENTAZIONE FOTOGRAFICA**

| STATO<br>DI<br>CONSERVAZIONE | | | | | | | | | | |
| | | muratura | solai | copertura | intonaci | camini | infissi | tinte | esterni | |
| | buono | X | X | X | | | | | | |
| | mediocre | | | | X | | X | X | X | |

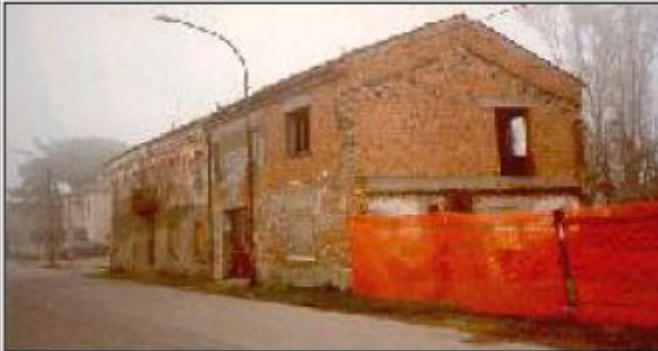
**DOCUMENTAZIONE FOTOGRAFICA**

| STATO DI CONSERVAZIONE | | | | | | | | | | |
|---|---|---|---|---|--|--|--|---|--|--|
| | cattivo | X | X | X | | | | X | | |

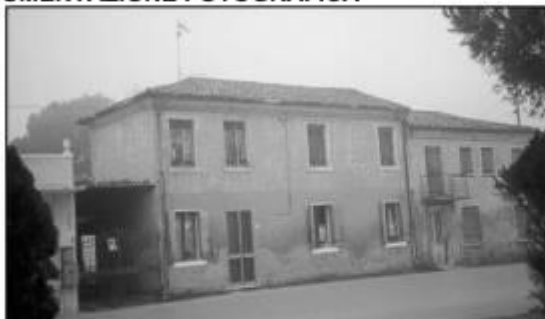
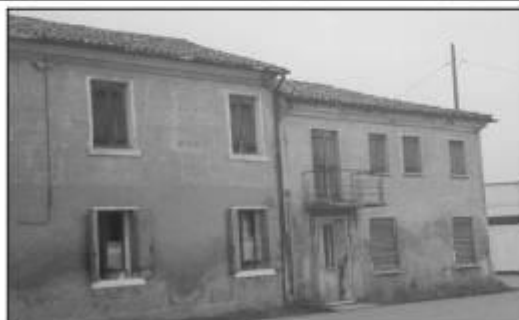
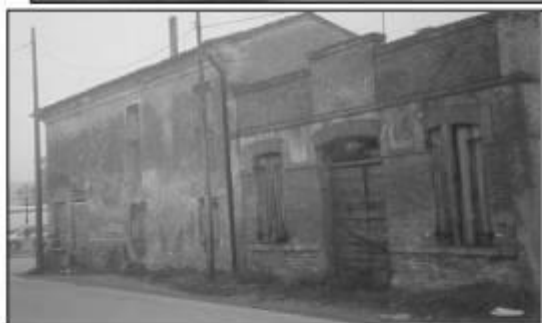
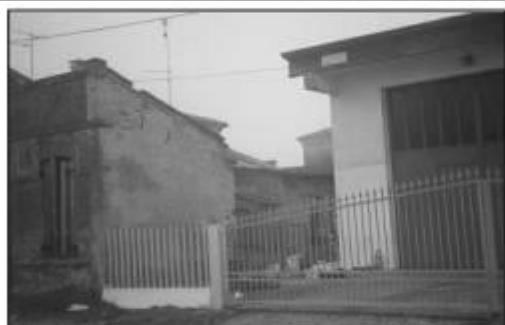
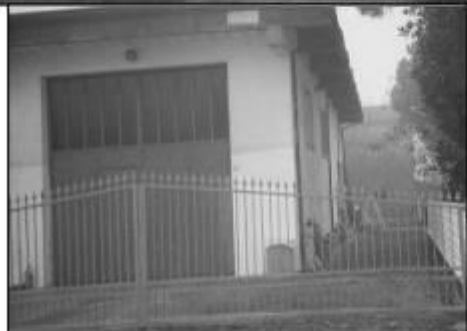
**DOCUMENTAZIONE FOTOGRAFICA**

EDIFICIO IN LINEA PARZIALMENTE DEGRADATO. ALL'INTERNO SONO PRESENTI CONSISTENTI VOLUMI IMPROPRI (CAPANNONE) CHE ANDRANNO RIMOSSI. LA RIQUALIFICAZIONE DELL'AMBITO DOVRA' TENERE CONTO DELLA CENTRALITA' URBANA DEL SITO CHE ANDRA' SOTTOLINEATA E VALORIZZATA MEDIANTE L'INSERIMENTO DI PORTICATO PERIMETRALE DI USO PUBBLICO ED INTERVENTI DI RINFORZO DELLA QUINTA EDILIZIA. INTERNAMENTE SI OPERERA' IN TERMINI DI RIORDINO DEI CORPI INVASIVI PRESENTI CON RICOLLOCAZIONE A LIBERARE LO SPAZIO CENTRALE.

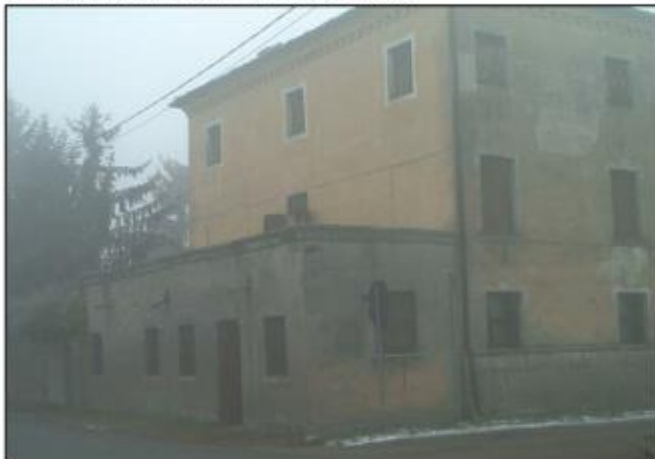
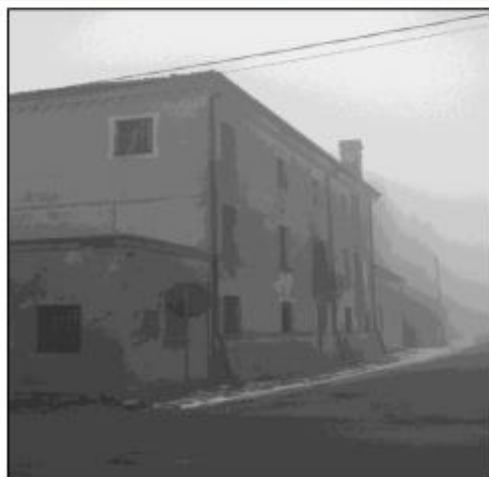
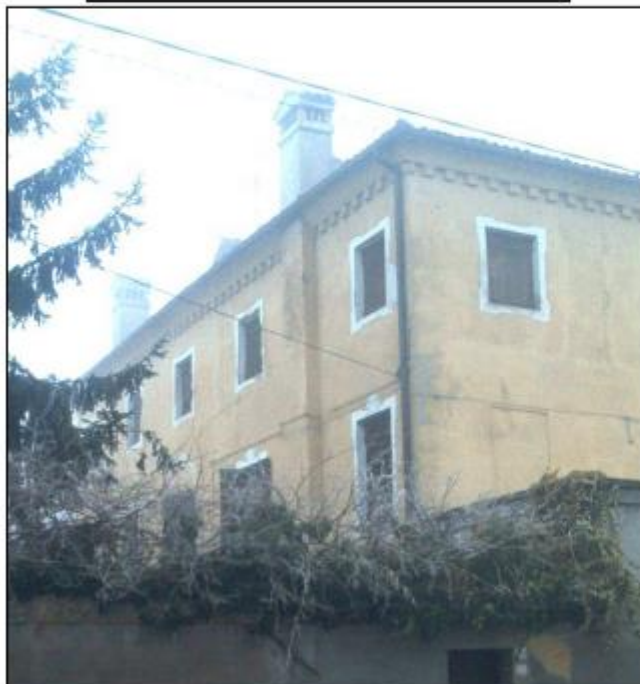
**CELLULA N° 26**

| | mattoni<br>pieni | legno | legno | coppi | | | | calce | legno | |

| STATO<br>DI<br>CONSERVAZIONE | | | | | | | | | | |
|---|---|---|---|---|---|---|---|---|---|--|
| | buono | X | X | X | | X | | | X | |
| | mediocre | | | | X | | X | X | | |

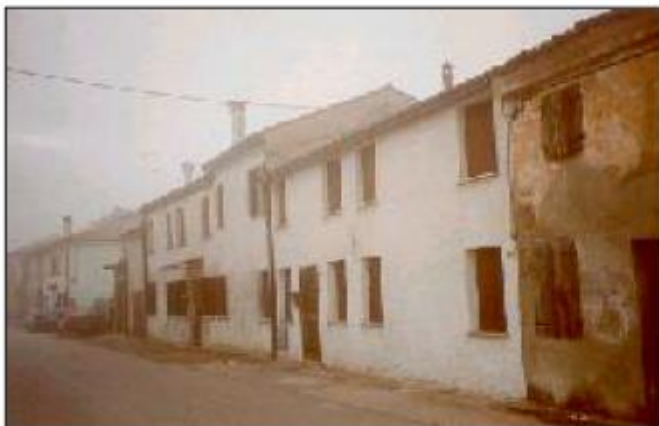
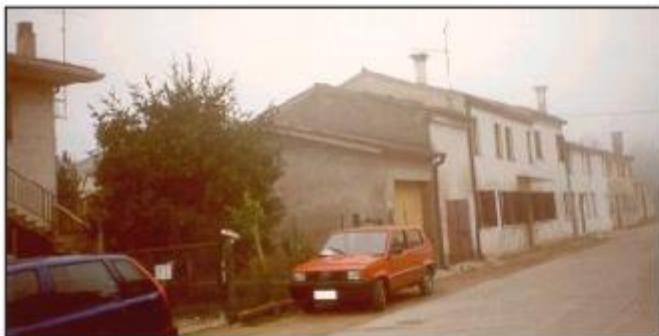
**DOCUMENTAZIONE FOTOGRAFICA**

LINEA DELLA QUINTA URBANA COSTITUITA DA EDIFICI MINORI CHE HANNO IN PARTE CONSERVATO LE CARATTERISTICHE ORIGINARIE.

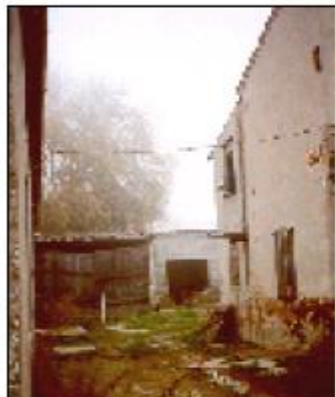
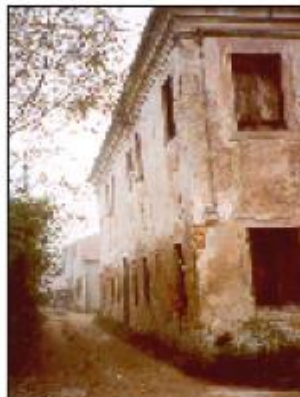
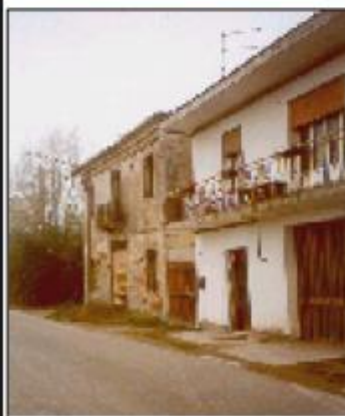
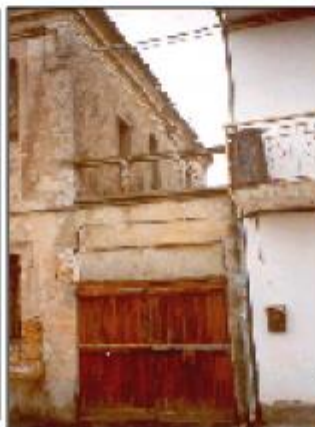
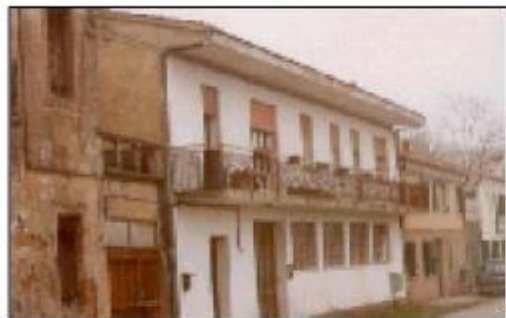
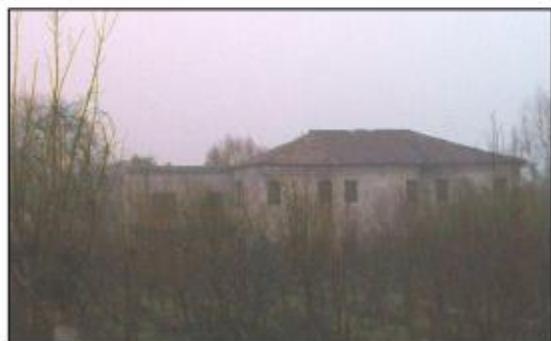
**DOCUMENTAZIONE FOTOGRAFICA**

LINEA CON RETROSTANTE AMPIA CORTE RESIDUALE DALLA LIMITROFA PRESENZA DELLA VECCHIA CHIESA DA RECUPERARE MEDIANTE UN COMPLESSIVO INTERVENTO DI RIQUALIFICAZIONE (PdR) CON PARTICOLARE ATTENZIONE AL RECUPERO DEL PALAZZETTO E ALLA VALORIZZAZIONE DELL'ORGANIZZAZIONE DEGLI SPAZI SCOPERTI.
